REPORTE DE INSPECCIÓN

RIO PIEDRAS, SAN JUAN PR 00924

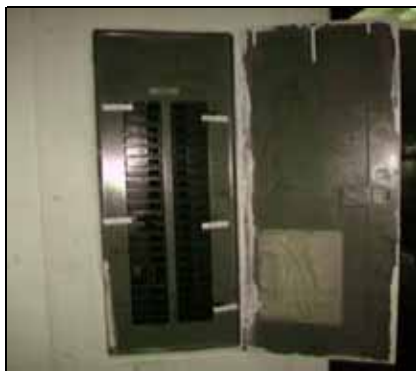
SUB PANEL #1 AREA DE
CAFETERIA

(CAFETERÍA) CHALLENGER SL22(42-42)CT 225 AMP

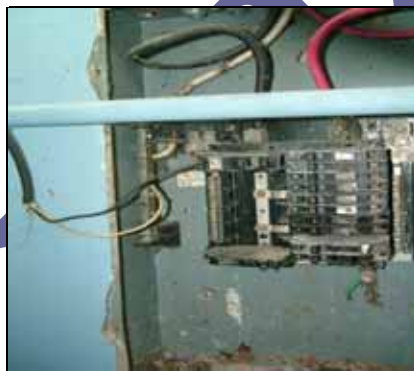
SUBPANEL #2 AREA DE
LAUNDRY

(LAUNDRY - AREA SECADORAS)

SE RECOMIENDA LA CERTIFICACIÓN DE UN PERITO
ELECTRICISTA EN LOS SUB-PANELES #2 Y #4.

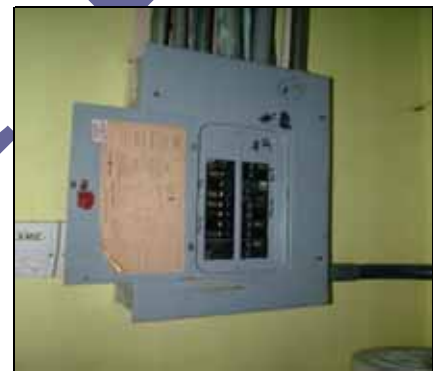
SUBPANEL #3 AREA DE
LAUNDRY (CERCA BAÑO)

(LAUNDRY LADO DEL BAÑO) GE CAT TL2020C-MOD1 TYPE 1

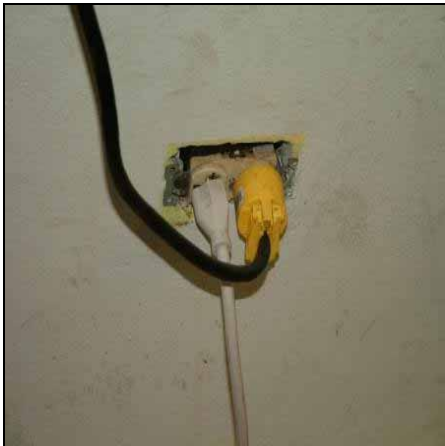
NO SE REALIZARON PRUEBAS EN LOS RECEPTÁCULOS NI INTERRUPTORES, SU INSPECCIÓN FUE VISUAL. SE PUDO OBSERVAR ALGUNOS RECEPTÁCULOS E INTERRUPTORES SIN SUS CUBIERTAS. MUY IMPORTANTE SENALAR QUE EL RECEPTÁCULO INSTALADO EN FRENTE DEL ÁREA DE LA CAJERA DEL LAUNDRY NECESITA SER REEMPLAZADO. SIN EMBARGO DEBE DE SER REEMPLAZADO POR PERITO ELECTRICISTA QUE A LA MISMA VEZ PUEDA IDENTIFICAR ALGÚN TIPO DE PROBLEMA DEBIDO A QUE SE OBSERVÓ EN EL MISMO EL RESULTADO DE UN POSIBLE CORTO CIRCUITO.

RECEPT. AREA VENTANAS CAFETERIA - MOTOR ROLLUP

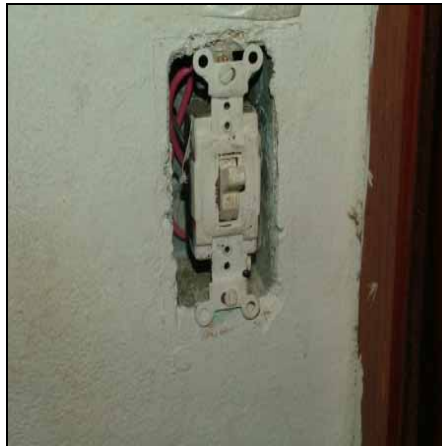
INTERRUPTOR ENTRADA BAÑO DAMAS - CAFETERIA

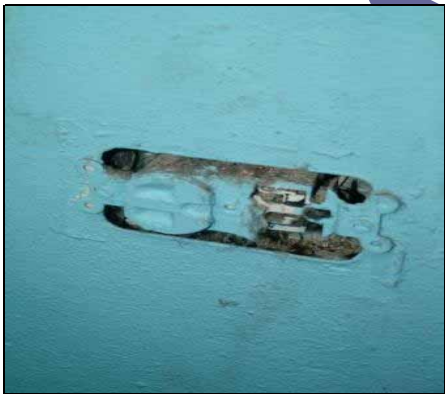
ÁREA DE CAJERA EN LAUNDRY POSIBLE CORTO CIRCUITO

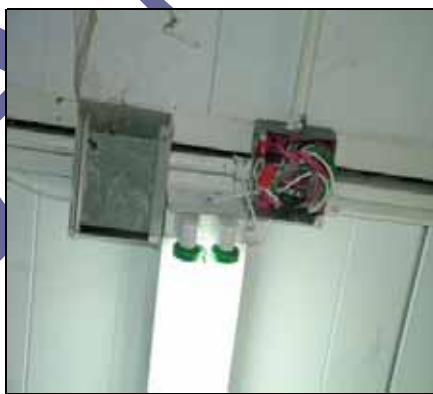
ÁREA DE LAUNDRY - FALTA TAPA CIEGA 4X4

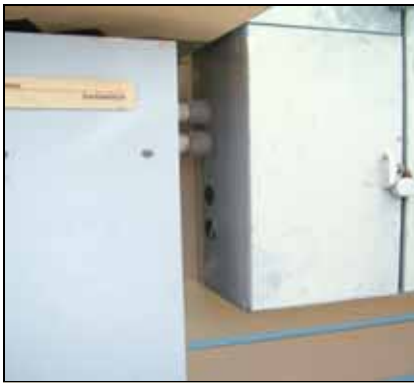
SE PUDO APRECIAR EN EL EXTERIOR UNA SERIE DE PANELES ELÉCTRICOS O CAJAS DONDE NO SE CUBRIÓ CORRECTAMENTE LOS ACCESOS NO UTILIZADOS EN LAS MISMAS. DE IGUAL FORMA UNA ÁREA QUE SIRVE DE CANAL PARA CABLES NO ESTÁ INSTALADA CORRECTAMENTE PORQUE NO TIENE SUS TORNILLOS INSTALADOS, PERMITIENDO ASÍ LA ENTRADA DE AGUA Y/O SABANDIJAS. EXISTEN UNA SERIE DE EMPALMES EN EL EXTERIOR DEL EDIFICIO QUE SE RECOMIENDAN SEAN REEMPLAZADOS Y TERMINADOS CORRECTAMENTE, EN ESPECIAL UNO DE ESTOS SE ENCUENTRA CERCA DE LA PUERTA DE LA PARTE POSTERIOR, ÁREA DE COCINA HACIA PARKING, Y ESTÁ CERCA DE LAS VIGAS DE METAL DEL TECHO. POR OTRO LADO PARA EL ROTULO DEL LAUNDRY SE UTILIZÓ TUBO FLEXIBLE PERO ESTÁ EXPUESTO Y NO SOTERRADO, RAZÓN POR LA CUAL SU VIDA ÚTIL SERÁ MENOR POR CUALQUIER IMPACTO QUE PUEDA RECIBIR. SE OBSERVÓ EN LA PARTE DEL FRENTE UNA LÁMPARA QUE ESTÁ COLGANDO DE LOS CABLES ELÉCTRICOS Y NO ESTÁ INSTALADA CORRECTAMENTE EN LA CAJA DE TERMINACIÓN.

EXTERIOR ÁREA CONTADORES
ACCESOS SIN SELLAR

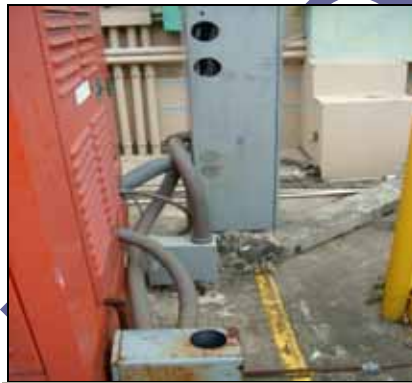
EXTERIOR ÁREA PLANTA
ACCESOS SIN SELLAR

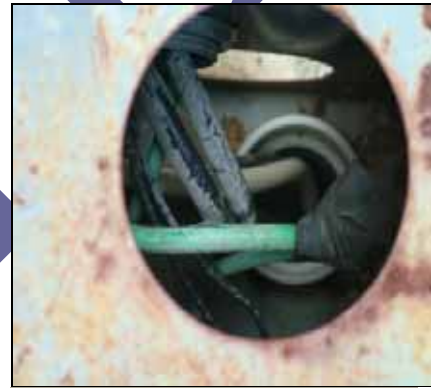
EXTERIOR ÁREA PLANTA
ACCESOS SIN SELLAR

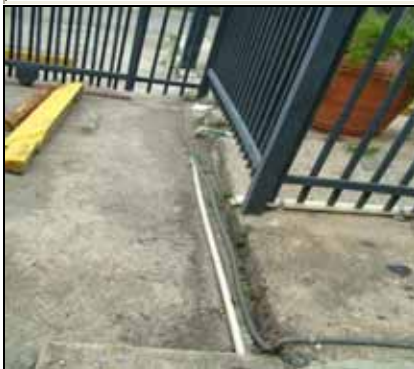
TUBO FLEXIBLE EXPUESTO
LETRERO LAUNDRY

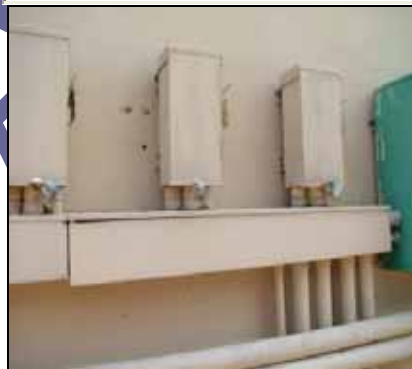
CUBIERTA DE CANAL DE
CABLES SIN TORNILLOS

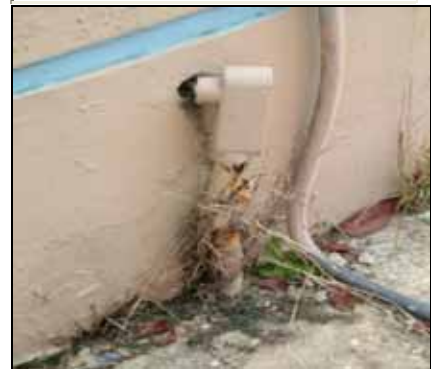
TUBO ELÉCTRICO PARTIDO Y
FUERA PARED - CONTADORES

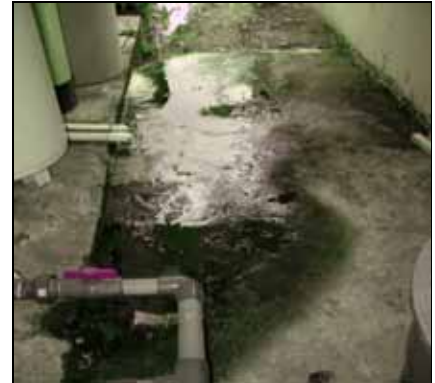
A PESAR DE QUE SE ENCONTRÓ EL CONTADOR DE AGUA DE LA AUTORIDAD DE ACUEDUCTOS Y ALCANTARILLADOS EL CLIENTE INDICÓ QUE EL MISMO NO SE ESTABA UTILIZANDO DEBIDO A QUE EL NEGOCIO SE SUPLE DE UN POZO DE UNA PROFUNDIDAD APROXIMADA DE 150 PIES. SE INCLUYE EN ESTA SECCIÓN FOTOS DE LOS TANQUES PRESURIZADORES, BOMBAS DE EXTRACCIÓN, TANQUES DE ACONDICIONADOR DE AGUA Y TANQUE DE CISTERNA. ES IMPORTANTE SEÑALAR QUE LOS TANQUES DE ACONDICIONADOR DE AGUA TIENEN, AMBOS, UN DESAGUE QUE DESCARGA EN ÁREA DE CEMENTO DE POCO DRENAJE, CAUSANDO ASÍ UNA ACUMULACIÓN DE LIMO EN EL ÁREA REPRESENTANDO UN PELIGRO PAERA EL PERSONAL O PERSONAL DE SERVICIO DE LOS EQUIPOS. SE RECOMIENDA CORREGIR LA TUBERÍA DE DESAGUE PARA QUE EL AGUA NO SE QUEDE ACUMULADA.

DESCARGA DE AGUA EN ÁREA DE CEMENTO - CREANDO LIMO

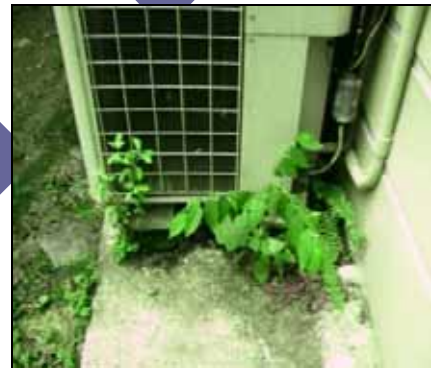
SE PUDO OBSERVAR CUATRO (4) UNIDADES DE AIRES ACONDICIONADOS INSTALADOS, TRES (3) COMPRESORES DE ESTOS SE ENCUENTRAN INSTALADOS EN LA PARTE POSTERIOR DE LA ESTRUCTURA, ÁREA DE BOMBAS DE AGUA, Y OTRA UNIDAD DENTRO DEL LAUNDRY. DE LAS TRES (3) UNIDADES INSTALADAS EN EL EXTERIOR SOLO DOS (2) ESTÁN EN FUNCIONAMIENTO SIENDO ESTAS LAS UNIDADES DE LA CAFETERÍA Y DEL ÁREA DE WIC. DE LOS TRES (3) COMPRESORES QUE SE ENCUENTRAN EN EL EXTERIOR SE PUDO OBSERVAR QUE LOS TRES (3) YA HABÍAN SIDO REPARADOS, EN LA LÍNEA DE GAS, QUE LOS MISMOS FUERON INSTALADOS SOBRE BLOQUES DE CEMENTO Y NO CUENTAN CON UNA BASE UNIFORME Y APROPIADA PARA ESTOS. EL ÁREA DONDE SE INSTALARON LOS COMPRESORES EN EL EXTERIOR ES DONDE DESCARGA EL AGUA DEL EVAPORIZADOR DEL AIRE ACONDICIONADO DE LA CAFETERÍA QUE ESTÁ INSTALADO EN EL ÁREA DE ALMACEN DE LA MISMA. SE PUDO OBSERVAR COMO EL ÁREA DE LOS COMPRESORES DEL EXTERIOR TIENE LIMO EN SUS ALREDEDORES.

EVIDENCIA HUMEDAD EN ÁREA Y LÍNEA REPARADA

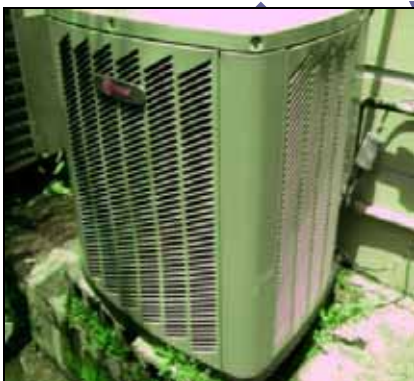
COMPRESOR UNIDAD DE WIC Y EVIDENCIA LÍNEA REPARADA

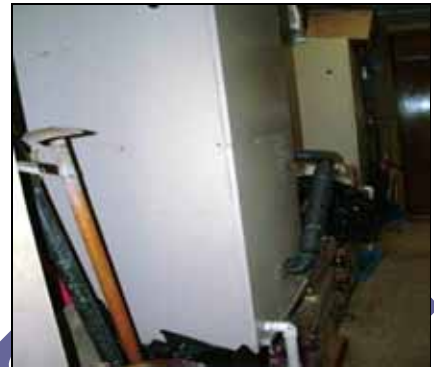
UNIDAD FUERA DE SERVICIO
INSTALADA EN ALMACEN

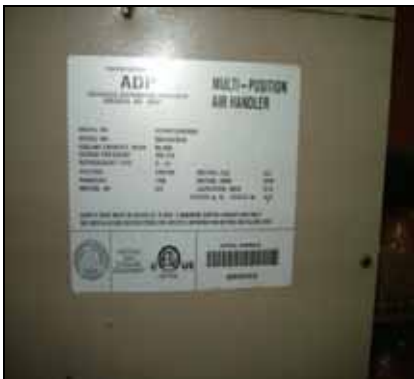
UNIDAD FUERA DE SERVICIO
INSTALADA EN ALMACEN

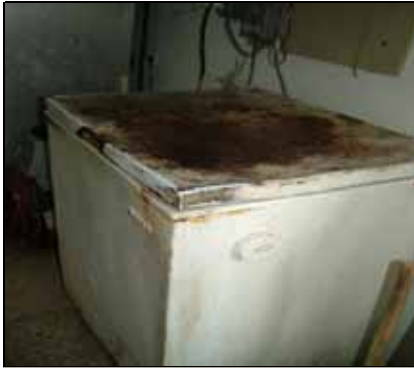
FREEZER CON CORROSIÓN

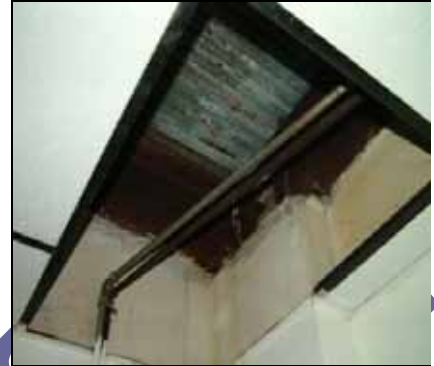
FALTA LOZA DE TECHO

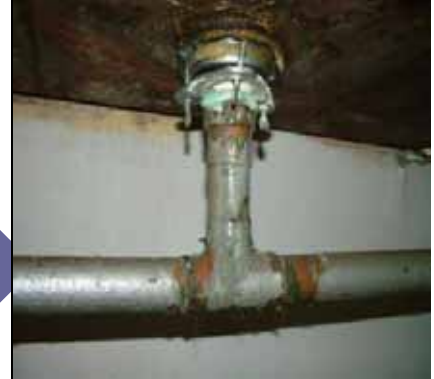
DE ACUERDO AL CLIENTE TODOS LOS EQUIPOS INSTALADOS Y MENCIONADOS EN ESTE REPORTE ESTÁN EN FUNCIONAMIENTO AL DÍA DE LA INSPECCIÓN. SE PUDO OBSERVAR QUE ES NECESARIO CUBRIR UNAS FALTAS EN LA COCINA COMO LO SON; EMPAÑETADO DE PARED DETRÁS DE MESA DE TRABAJO; POSIBLE SALIDA DE AGUA DEBAJO DE FREGADERO, UNIDADES QUE NO SON STAINLESS STEEL CON CORROSIÓN, LOZETAS DE TECHO NO INSTALADAS; LIMPIEZA DEL ÁREA Y EVALUAR EL REMOVER ALGUNOS DE LOS EQUIPOS DEBIDO A SU DETERIORO A PESAR DE SU FUNCIONAMIENTO.

PARTE INFERIOR DE
FREGADERO

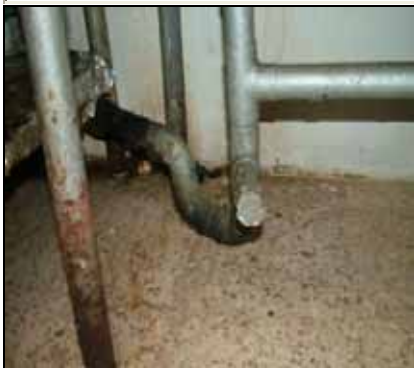
CONDICIONES DE SOPORTE
FREGADEROS O MESAS DE
TRABAJO

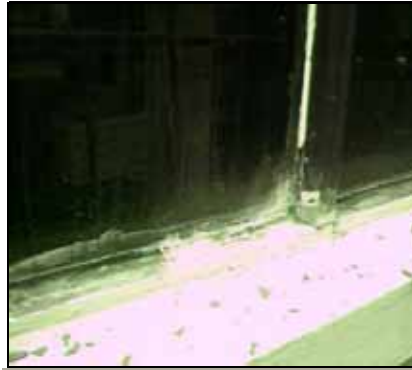
EVIDENCIA DE POSIBLE ACUMULACIÓN DE BACTERIA

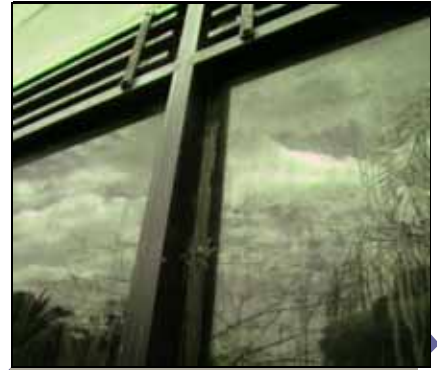
SE PUDO OBSERVAR EN LOS CRISTALES QUE LOS MISMOS HAN APARENTAN HABER TENIDO PROBLEMAS DE FILTRACIÓN POR EL EXCESO EN ALGUNAS ÁREAS DE BREA O SOLICÓN, SIN EMBARGO NO SE OBSERVARON GRANDES PROBLEMAS EN LAS ESTRUCTURAS DE LAS MISMAS.

EVIDENCIA DE EXCESO DE SILICON PARA SELLAR

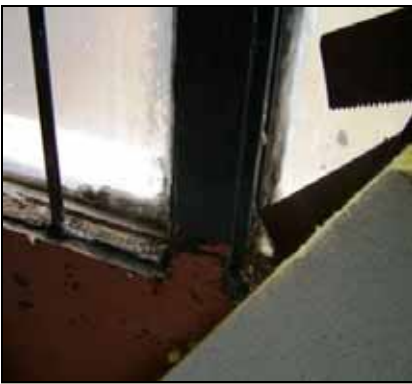
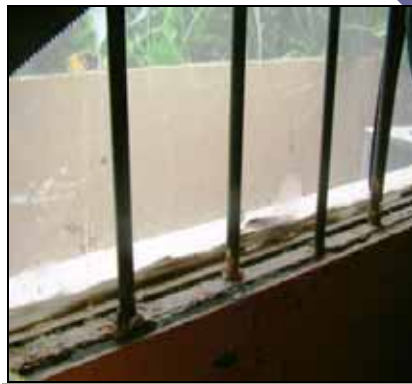
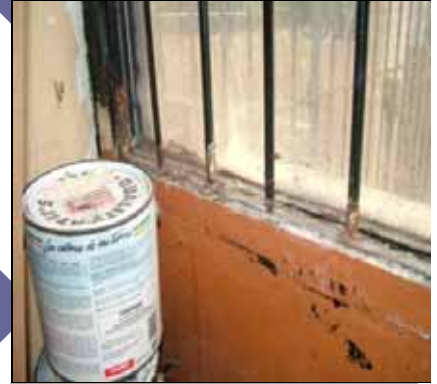
NO SE ENCONTRARON MAYORES DESPERFECTOS EN LAS PUERTAS, QUE NO SEAN RELACIONADOS CON LA VIDA DE ESTAS. EN LAS REJAS SE PUDO OBSERVAR QUE EXISTEN ÁREAS DONDE HA COMENZADO LA CORROSIÓN PERO PUEDEN SER TRATADA Y PINTADAS.

EVIDENCIA DE CORROSIÓN EN REJAS INTERIOR

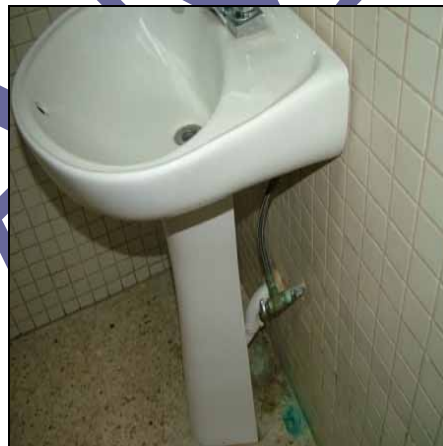
SE PUDO OBSERVAR QUE LAS CONDICIONES DE LOS BAÑOS ERAN NORMALES, SOLO UNOS PROBLEMAS QUE PUEDEN SER RESUELTOS SE OBSERVARON EN LOS MISMOS; TODOS LOS LAVAMANOS ESTABAN SUELTOS; LA TUBERÍA DE DESAGUE DE LOS LAVAMANOS NECESITA SER REEMPLAZADA POR TUBERÍA DE AGUA Y NO ELÉCTRICA; SE REQUIERE REPARACIÓN DE ALGUNAS TERMINACIONES EN LAS PAREDES DONDE HAY TUBERIA INSTALADA; UNA DE LAS PUERTAS EN EL INTERIOR DEL BAÑO DE LAS MUJERES TIENE SUELTA LA CERRADURA; LOS MARCOS DE LAS PUERTAS DE ENTRADA ESTÁN DESPEGADOS. SE HIZO PRUEBA DE DESCARGA EN LOS INODOROS Y URINAL Y LOS MISMOS NO PRESENTARON PROBLEMA ALGUNO. NO SE OBSERVARON FACILIDADES SANITARIAS PARA IMPEDIDOS.

LAVAMANOS PEDESTAL BAÑO
DAMAS - MUESTRA EN PISO DE
QUE HA HABIDO SALIDA DE AGUA

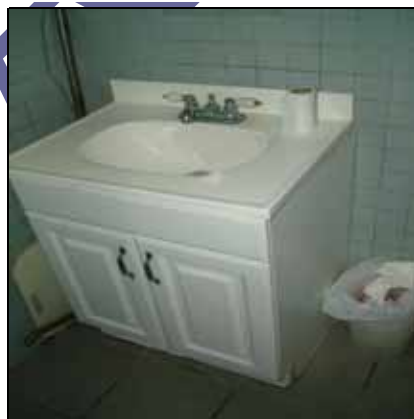
SE PUDO OBSERVAR QUE LAS CONDICIONES DEL BAÑO ERAN NORMALES, SOLO UNOS PROBLEMAS QUE PUEDEN SER RESUELTOS; EL MUEBLE DEL LAVAMANOS PRESENTA CIERTO GRADO DE DETERIORO EN LA PARTE BAJA; REEMPLAZAR TUBOS DE DESAGUE QUE FUERON INSTALADOS INCORRECTAMENTE POR SER ELÉCTRICOS EN EL LAVAMANOS. SE HIZO PRUEBA DE DESCARGA EN EL INODORO Y NO PRESENTÓ PROBLEMA ALGUNO.

MUEBLE LAVAMANOS Y LAVAMANOS BAÑO LAUNDRY

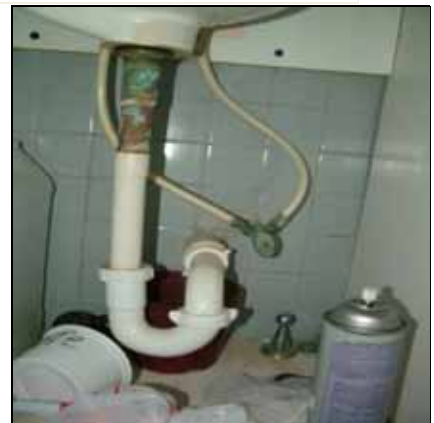
TUBERÍA DESAGUE LAVAMANOS BAÑO LAUNDRY
