REPORTE DE INSPECCIÓN

RIO PIEDRAS, SAN JUAN PR 00924

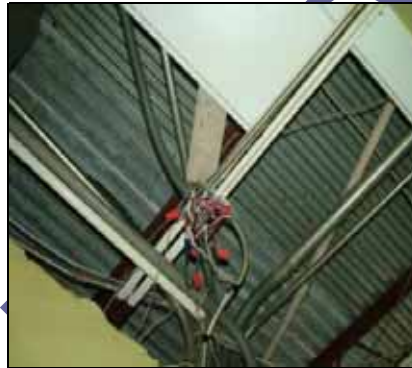
AREA DE LAUNDRY - SUBPANELES #3 Y #4

(LAUNDRY LADO BAÑO) NECESITA CUBRIR ESPACIOS LIBRES

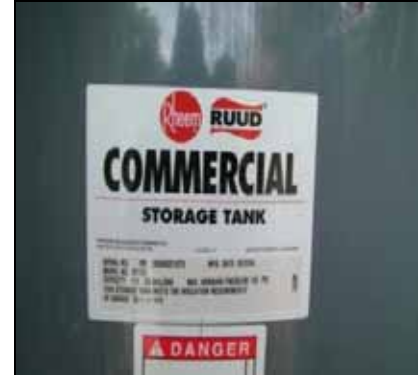
EN EL NEGOCIO SE OBSERVARON DOS CALENTADORES DE TANQUE (GAS) SOLO UNO DE ELLOS ESTABA CONECTADO Y EN USO. MANUFACTURERO RHEEM MODELO ST120, NÚMERO DE SERIE RR0204G02714. LA INFORMACIÓN DEL TANQUE QUE NO ESTABA EN USO ES LA SIGUIENTE: MANUFACTURERO RHEEM MODELO ST120, NÚMERO DE SERIE RR0504G01575.

CALENTADOR DE TANQUE NO EN USO

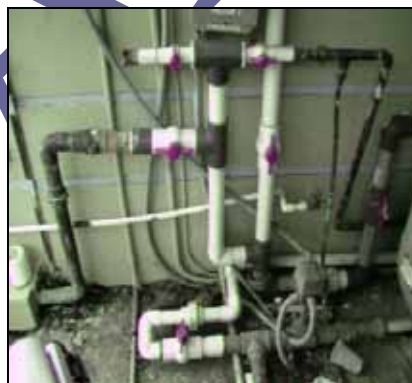
SISTEMA DE TUBERÍA DE AGUA EXTRAÍDA DEL POZO

A PESAR DE QUE SE ENCONTRÓ EL CONTADOR DE AGUA DE LA AUTORIDAD DE ACUEDUCTOS Y ALCANTARILLADOS EL CLIENTE INDICÓ QUE EL MISMO NO SE ESTABA UTILIZANDO DEBIDO A QUE EL NEGOCIO SE SUPLE DE UN POZO DE UNA PROFUNDIDAD APROXIMADA DE 150 PIES. SE INCLUYE EN ESTA SECCIÓN FOTOS DE LOS TANQUES PRESURIZADORES, BOMBAS DE EXTRACCIÓN, TANQUES DE ACONDICIONADOR DE AGUA Y TANQUE DE CISTERNA. ES IMPORTANTE SEÑALAR QUE LOS TANQUES DE ACONDICIONADOR DE AGUA TIENEN, AMBOS, UN DESAGUE QUE DESCARGA EN ÁREA DE CEMENTO DE POCO DRENAJE, CAUSANDO ASÍ UNA ACUMULACIÓN DE LIMO EN EL ÁREA REPRESENTANDO UN PELIGRO PAERA EL PERSONAL O PERSONAL DE SERVICIO DE LOS EQUIPOS. SE RECOMIENDA CORREGIR LA TUBERÍA DE DESAGUE PARA QUE EL AGUA NO SE QUEDE ACUMULADA.

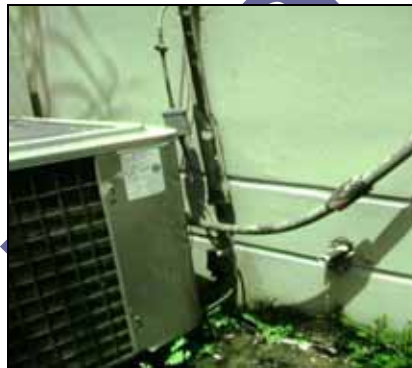
SE PUDO OBSERVAR CUATRO (4) UNIDADES DE AIRES ACONDICIONADOS INSTALADOS, TRES (3) COMPRESORES DE ESTOS SE ENCUENTRAN INSTALADOS EN LA PARTE POSTERIOR DE LA ESTRUCTURA, ÁREA DE BOMBAS DE AGUA, Y OTRA UNIDAD DENTRO DEL LAUNDRY. DE LAS TRES (3) UNIDADES INSTALADAS EN EL EXTERIOR SOLO DOS (2) ESTÁN EN FUNCIONAMIENTO SIENDO ESTAS LAS UNIDADES DE LA CAFETERÍA Y DEL ÁREA DE WIC. DE LOS TRES (3) COMPRESORES QUE SE ENCUENTRAN EN EL EXTERIOR SE PUDO OBSERVAR QUE LOS TRES (3) YA HABÍAN SIDO REPARADOS, EN LA LÍNEA DE GAS, QUE LOS MISMOS FUERON INSTALADOS SOBRE BLOQUES DE CEMENTO Y NO CUENTAN CON UNA BASE UNIFORME Y APROPIADA PARA ESTOS. EL ÁREA DONDE SE INSTALARON LOS COMPRESORES EN EL EXTERIOR ES DONDE DESCARGA EL AGUA DEL EVAPORIZADOR DEL AIRE ACONDICIONADO DE LA CAFETERÍA QUE ESTÁ INSTALADO EN EL ÁREA DE ALMACEN DE LA MISMA. SE PUDO OBSERVAR COMO EL ÁREA DE LOS COMPRESORES DEL EXTERIOR TIENE LIMO EN SUS ALREDEDORES.

COMPRESOR CAFETERIA Y DESAGUE QUE CON LIMO

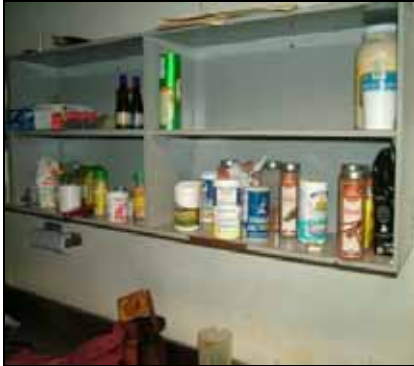
TABLILLERO LAMINADO -
NECESITA REPARACIÓN

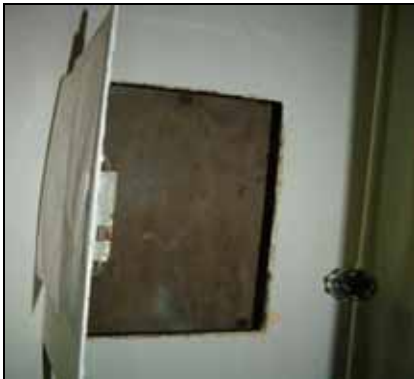
ÁREA DE POSIBLE PANEL
ELÉCTRICO O TELÉFONO

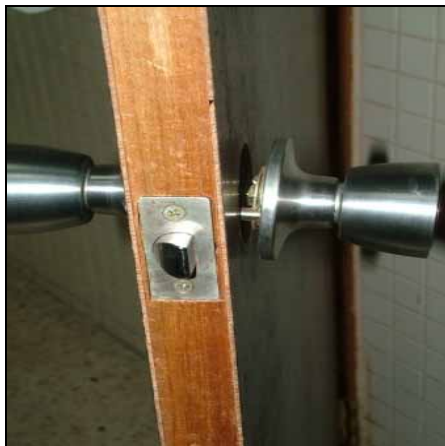
SE PUDO OBSERVAR QUE LAS CONDICIONES DE LOS BAÑOS ERAN NORMALES, SOLO UNOS PROBLEMAS QUE PUEDEN SER RESUELTOS SE OBSERVARON EN LOS MISMOS; TODOS LOS LAVAMANOS ESTABAN SUELTOS; LA TUBERÍA DE DESAGUE DE LOS LAVAMANOS NECESITA SER REEMPLAZADA POR TUBERÍA DE AGUA Y NO ELÉCTRICA; SE REQUIERE REPARACIÓN DE ALGUNAS TERMINACIONES EN LAS PAREDES DONDE HAY TUBERIA INSTALADA; UNA DE LAS PUERTAS EN EL INTERIOR DEL BAÑO DE LAS MUJERES TIENE SUELTA LA CERRADURA; LOS MARCOS DE LAS PUERTAS DE ENTRADA ESTÁN DESPEGADOS. SE HIZO PRUEBA DE DESCARGA EN LOS INODOROS Y URINAL Y LOS MISMOS NO PRESENTARON PROBLEMA ALGUNO. NO SE OBSERVARON FACILIDADES SANITARIAS PARA IMPEDIDOS.

CAERRADURA PUERTA INTERIOR
BAÑO DAMAS

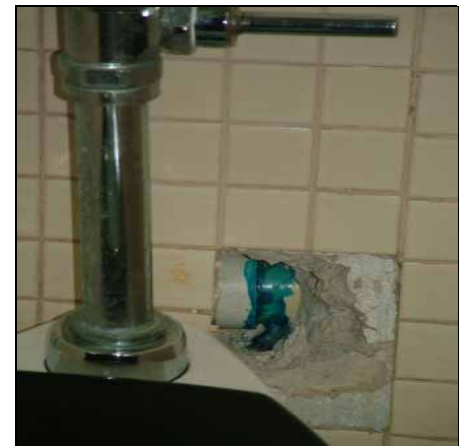
PARED ÁREA INODOROS BAÑO
DAMAS

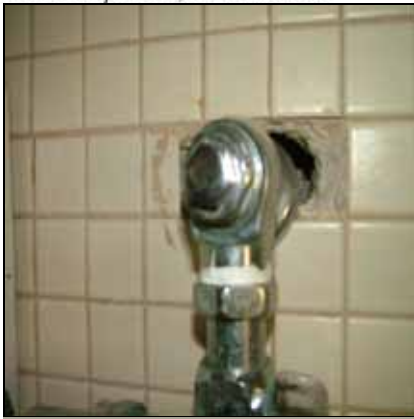
TERMINACIÓN URINAL BAÑO CABALLEROS
