REPORTE DE INSPECCIÓN

RIO PIEDRAS, SAN JUAN PR 00924

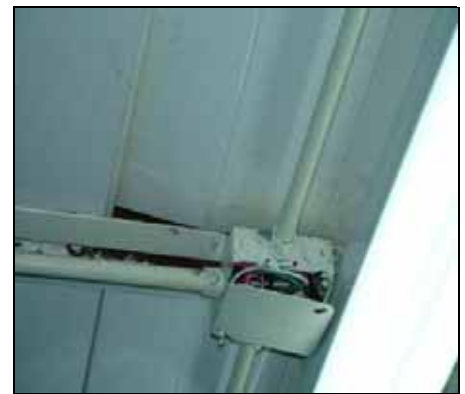
ÁREA DE LAUNDRY - INST. CORRECTAMENTE TAPA CIEGA

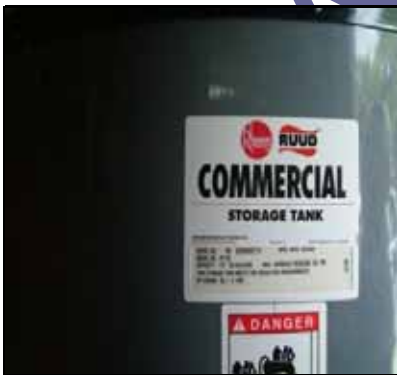
EN EL NEGOCIO SE OBSERVARON DOS CALENTADORES DE TANQUE (GAS) SOLO UNO DE ELLOS ESTABA CONECTADO Y EN USO. MANUFACTURERO RHEEM MODELO ST120, NÚMERO DE SERIE RR0204G02714. LA INFORMACIÓN DEL TANQUE QUE NO ESTABA EN USO ES LA SIGUIENTE: MANUFACTURERO RHEEM MODELO ST120, NÚMERO DE SERIE RR0504G01575.

CALENTADOR DE GAS EN USO

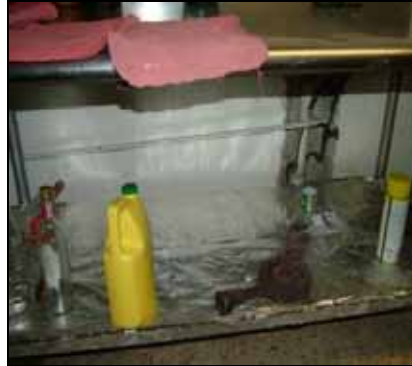
DE ACUERDO AL CLIENTE TODOS LOS EQUIPOS INSTALADOS Y MENCIONADOS EN ESTE REPORTE ESTÁN EN FUNCIONAMIENTO AL DÍA DE LA INSPECCIÓN. SE PUDO OBSERVAR QUE ES NECESARIO CUBRIR UNAS FALTAS EN LA COCINA COMO LO SON; EMPAÑETADO DE PARED DETRÁS DE MESA DE TRABAJO; POSIBLE SALIDA DE AGUA DEBAJO DE FREGADERO, UNIDADES QUE NO SON STAINLESS STEEL CON CORROSIÓN, LOZETAS DE TECHO NO INSTALADAS; LIMPIEZA DEL ÁREA Y EVALUAR EL REMOVER ALGUNOS DE LOS EQUIPOS DEBIDO A SU DETERIORO A PESAR DE SU FUNCIONAMIENTO.

ÁREA QUE NECESITA SER
EMPAÑETADA

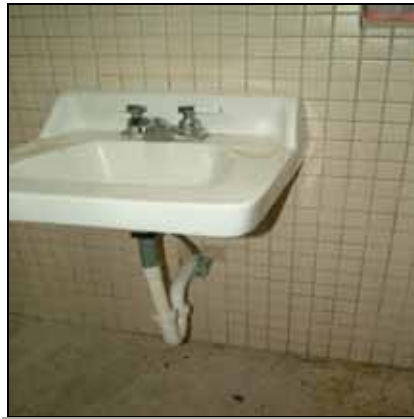
SE PUDO OBSERVAR QUE LAS CONDICIONES DE LOS BAÑOS ERAN NORMALES, SOLO UNOS PROBLEMAS QUE PUEDEN SER RESUELTOS SE OBSERVARON EN LOS MISMOS; TODOS LOS LAVAMANOS ESTABAN SUELTOS; LA TUBERÍA DE DESAGUE DE LOS LAVAMANOS NECESITA SER REEMPLAZADA POR TUBERÍA DE AGUA Y NO ELÉCTRICA; SE REQUIERE REPARACIÓN DE ALGUNAS TERMINACIONES EN LAS PAREDES DONDE HAY TUBERIA INSTALADA; UNA DE LAS PUERTAS EN EL INTERIOR DEL BAÑO DE LAS MUJERES TIENE SUELTA LA CERRADURA; LOS MARCOS DE LAS PUERTAS DE ENTRADA ESTÁN DESPEGADOS. SE HIZO PRUEBA DE DESCARGA EN LOS INODOROS Y URINAL Y LOS MISMOS NO PRESENTARON PROBLEMA ALGUNO. NO SE OBSERVARON FACILIDADES SANITARIAS PARA IMPEDIDOS.

LAVAMANOS BAÑO CABALLEROS

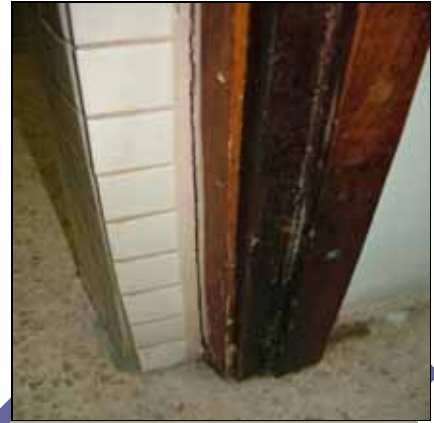
PUERTA BAÑO CABALLEROS

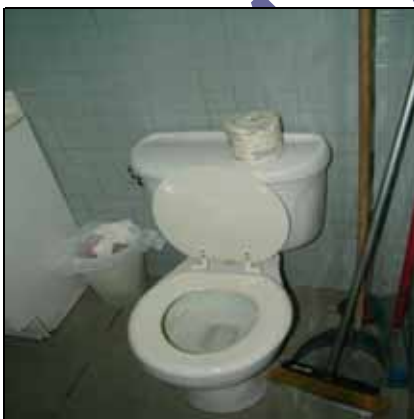
SE PUDO OBSERVAR QUE LAS CONDICIONES DEL BAÑO ERAN NORMALES, SOLO UNOS PROBLEMAS QUE PUEDEN SER RESUELTOS; EL MUEBLE DEL LAVAMANOS PRESENTA CIERTO GRADO DE DETERIORO EN LA PARTE BAJA; REEMPLAZAR TUBOS DE DESAGUE QUE FUERON INSTALADOS INCORRECTAMENTE POR SER ELÉCTRICOS EN EL LAVAMANOS. SE HIZO PRUEBA DE DESCARGA EN EL INODORO Y NO PRESENTÓ PROBLEMA ALGUNO.

INODORO BAÑO LAUNDRY
